# Veröffentlichungen des Naturkundemuseums Potsdam

# Aquarium – Fische der Havelgewässer 1978 bis 1999

Ein Kaltwasseraquarium initiiert den Fischarten- und Fließgewässerschutz in Brandenburg

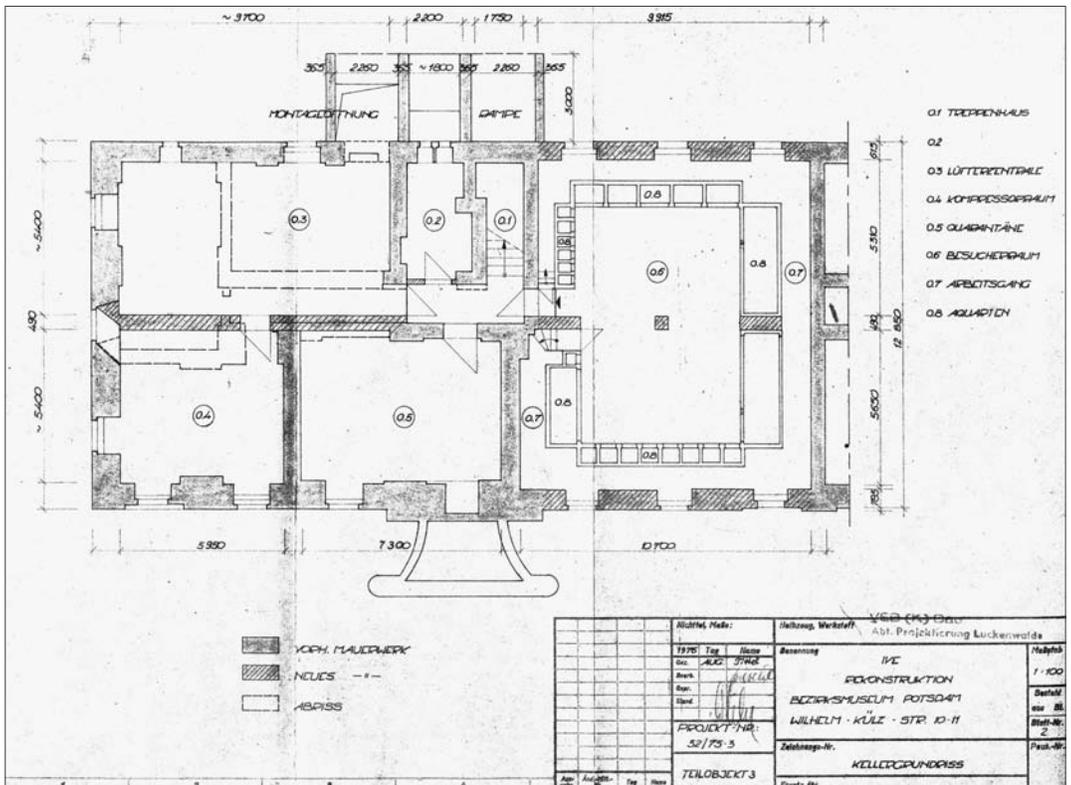
Abbildung 1: Grundriss des Aquariums, Planung 1975. Repro: Naturkundemuseum Potsdam.

In der Bezirkshauptstadt Potsdam standen in den 1980er Jahren keine ausreichenden Baukapazitäten zur Verfügung. Deshalb erfolgten die Planungs- und Ausführungsarbeiten des Sanierungsvorhabens von Firmen aus dem gesamten damaligen Bezirk Potsdam. Mit einzelnen Vorplanungen war das Projektierungsbüro Luckenwalde beauftragt worden. Die Ausführungsplanung und Gebäudesanierung selbst erfolgte durch den VEB (K) Sanierungsbau Pritzwalk. Erfahrungen über den Bau einer großen Aquarienanlage gab es bei den Baufirmen nicht. Aus diesem Grund war ein ständiger Kontakt und Austausch zwischen dem Museum, den Planungsfirmen und Ausführungsfirmen während der gesamten Bauzeit erforderlich. Aus den Vorplanungen von Paepke war zu erkennen, dass es auch über die Anordnung und Größe der Becken sowie über die Scheibenhöhen bereits erste Vorstellungen gab (Abbildung 1). Die älteren Planungen sahen 14 sehr kleine, fünf mittelgroße und drei große

Aquarienbecken vor. Bei den großen Aquarienbecken war eine vertikale Teilung der großen Frontscheibe in zwei kleinere Einzelscheiben vorgesehen.

Die Scheibenhöhen betrug nur 650 Millimeter oder waren noch geringer. Es war zu erkennen, dass die Anforderungen an die Scheibenformate aus der Sicht der Verfügbarkeit von Aquarienglas Ende der 1970er Jahre in der DDR entstanden waren. Sie entsprachen jedoch nicht einer großzügigen, modernen Aquarienanlage, zumal 1980 im Westberliner Zoo fünf Landschaftsaquarien mit riesigen Frontscheiben errichtet wurden. Es fehlten weiterhin die Planungen zu den Filtersystemen des zukünftigen Großaquariums. Die Wasserabführung sollte in einem offenen Gerinne unter den Becken erfolgen, was bei den auszutauschenden Wassermengen zur regelmäßigen Überflutung des Besucherraumes geführt hätte. Aus diesem Grund war eine umfassende Überplanung des Aquarienbaus erforderlich.

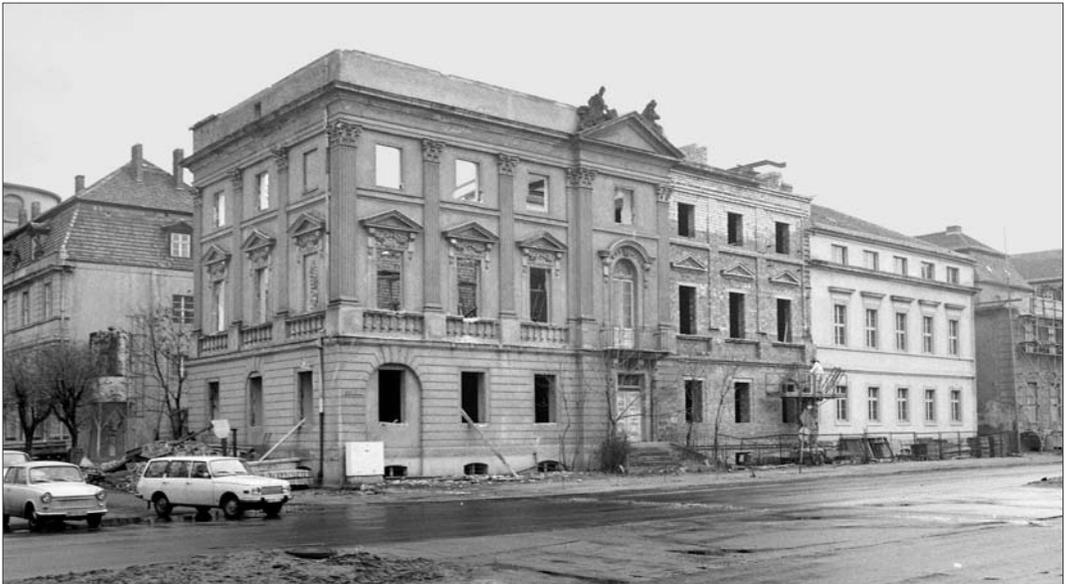
Abbildung 2: Entkerntes Museumsgebäude am 18.4.1980. Foto: Naturkundemuseum Potsdam, H. Gerard.

Der noch vorhandene Westflügel des Ständehauses wurde 1979 völlig entkernt. Nur die Außenmauern und einzelne tragende Wände im Gebäude blieben erhalten (Abbildung 2). Der Ostflügel wurde bis zum Mai 1980 nach historischem Vorbild wieder aufgebaut. Aufgrund des hohen Grundwasserstandes und zur Aufnahme der Lasten des zukünftigen Aquariums wurde in den Kellerboden des Ostflügels eine Bodenwanne gegossen, die mit Stahlarmierungen verstärkt wurde. Technisch notwendige Entwässerungssysteme und Einbauten zur Aufnahme und Ableitung der Aquarienerwässer wurden eingearbeitet.

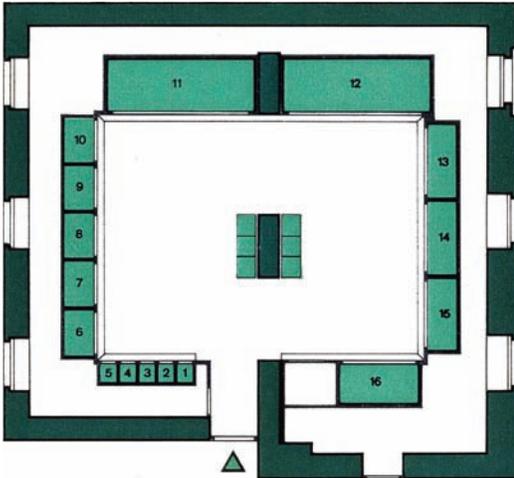
Abbildung 4: Aquariengrundriss Planung 1979. aus: Potsdam-Museum Aquarienführer.

zer Zeit gelöst werden konnte. Mit der Bestätigung unseres Auftrages im Frühjahr 1981 und der Terminierung der Scheibenlieferung für den Zeitraum August/September 1981 war die größte Hürde für den Aquarienneubau bewältigt. Damit war der Startschuss für den Bau der Aquarienbecken gegeben. Der neue Grundriss sah insgesamt 16 Aquarienbecken und eine Vitrine vor (Abbildung 4).

Die Scheibenformate wurden im Rahmen der Überplanung auf ein optisch gut wirkendes Maß angehoben. Dadurch erhielten die Becken nicht nur größere Frontscheiben, sondern die Besucher eine großzügigere Sicht auf die zukünftigen Aquarienbewohner. Für die beiden großen Aquarien war eine durchgehende Frontscheibe vorgesehen, die es in diesen Abmessungen bisher in der DDR nicht gegeben hatte. Die neue Größenaufteilung der Aquarien, mit einer Reduzierung der kleinen Becken zu Gunsten größerer Aquarien, entsprach den Anforderungen der heimischen Fischarten, denn viele Fischarten erreichten auch in Aquarien eine erhebliche Größe und benötigten damit auch größere Becken. Unterstützt wurde dieser Ansatz auch durch eine Empfehlung des weltbekannten Zoologen und Direktors des Berliner

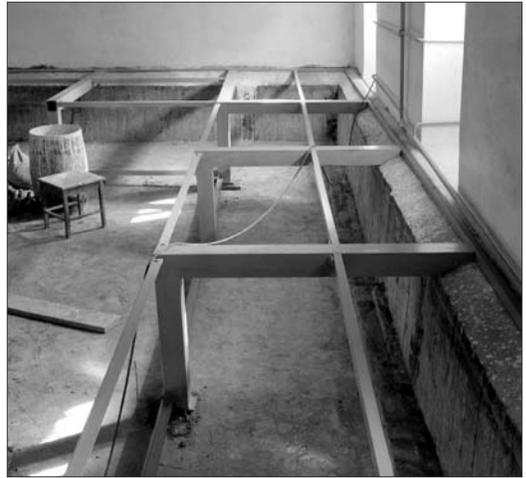
Abbildung 5: Trägersystem der Aquarienbecken. Foto: Naturkundemuseum Potsdam, M. Braasch.

Auf die Bodenwanne des Ausstellungsraumes wurde Anfang 1980 eine Stahlkonstruktion aufgestellt, die später die Aquarienbecken aufnehmen sollte. Es handelte sich dabei um Vierkantstahlprofile (110 x 120 mm), die verschweißt wurden und zum Boden einen Abstand von 90 Zentimetern ließen. An den Außenwänden wurden sie in die Stützwand der Bodenwanne verankert (Abbildung 5). Leider wurden die Stahlteile nicht verzinkt. Eine sehr kurzfristige Ent-

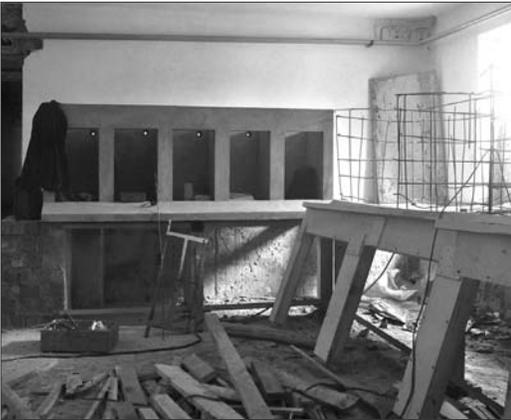
Abbildung 7: Bau der Ausstellungsaquarienbecken.  
Foto: Naturkundemuseum Potsdam, M. Braasch.

Die Aquarienbecken wurden Mitte 1981 aus Beton gegossen. Dazu wurden auf den Stahlgestellen Holzschalungen aufgesetzt, die die Beckenformen ausbildeten. Zur besseren Stabilität erhielten die Beckenkörper Stahlarmierungen (Abbildung 7). Beim Bau der Beckenverschalungen fiel auf, dass die Raummaße nicht mit den Plänen übereinstimmten. Der Innenraum war um 40 Zentimeter kleiner als in den Plänen verzeichnet. Deshalb musste beim Becken 12 die Scheibenöffnung kleiner ausgeführt werden. Ein Teil der Aquarienscheibe wurde so durch das angrenzende Becken 13 verdeckt.

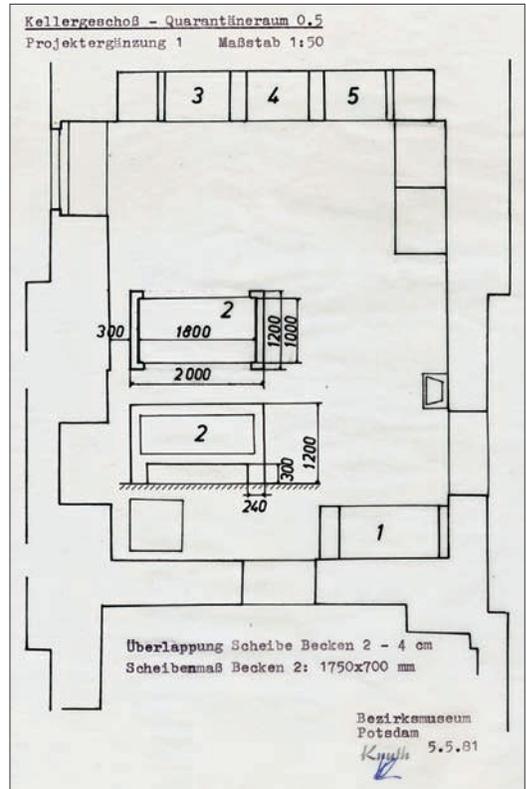
Abbildung 8: Grundriss des Quarantänerraums.  
Repro: Naturkundemuseum Potsdam.

nen neuen Raumgrundriss erhalten, da die historischen Decken und Gewölbe eine optimale Raumnutzung nicht gestatteten. Im Rahmen der Gebäudesanierung gab es jedoch von der bauausführenden Firma einen „Neuerervorschlag“ mit der Zielstellung der Materialeinsparung und eines erheblichen Zeitgewinns. Dieser sah ein Belassen der alten Raumgrundrisse und Decken im gesamten Keller des Westflügels vor. Der Vorschlag wurde trotz abgeschlossener Ausführungsplanung der Elektro- und Sanitärinstallationen umgesetzt. Wie zu erwarten, traten später erhebliche Probleme und Folgekosten auf, da die alte Planung nicht generell überarbeitet wurde. Die fünf großen Quarantänebecken mussten in diese alte, enge Raumsituation eingepasst und zum Teil kleiner ausgeführt werden. Es wurden 0,3 Meter hohe Sockel gemauert, auf die man die Becken dann aufsetzte. Der Bau der fünf Quarantäneaquarien erfolgte nach dem Bau der Ausstellungsbecken. Die Quarantänebecken erhielten ebenfalls Auslassöffnungen mit PVC-Verschraubungen in den Beckenböden. Eine Besonderheit wies das größte Quarantänebecken auf. Es war ein freistehendes Becken und besaß zwei gegenüberliegende Frontscheiben (Abbildung 9). Dieses Becken wurde später vor allem zur besseren Infektionskontrolle und zu Verhaltensbeobachtungen bei einigen Fischarten genutzt. Durch seine Größe konnten sich bei kleineren Fischarten auch Fischeschwärme ausbilden.

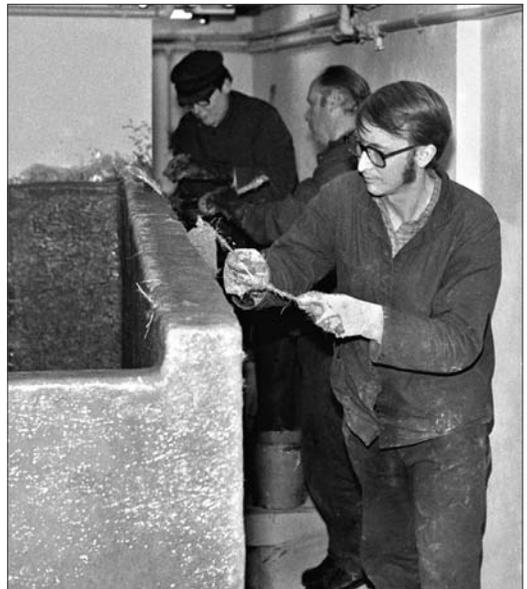
Abbildung 10: Versiegelung der Aquarienbecken.  
Foto: Naturkundemuseum Potsdam, D. Knuth.

ten der Aquarienbecken im Besucherraum und der Quarantänebecken erfolgte durch Polyesterfacharbeiter des Reichsbahnausbesserungswerkes Potsdam (RAW). Die trockenen Betonflächen wurden mit Polyester Typ GG 2324 getränkt. In den feuchten Kunststoff wurde eine Glasfasermatte eingearbeitet, die sich dann mit dem Beton verband und diesen wasserdicht verschloss (Abbildung 10). Die Glasfasermatten wurden in drei bis fünf Lagen aufgetragen und mit grüner Farbe (NPF 75, Farbenwerk Nerchau) eingefärbt. Die letzte Polyesterschicht war die sogenannte Gelcoat-Schicht, eine farbtragende Schutz-

schicht. Der Polyester der Gelcoat-Schicht wurde stark eingefärbt und mit einem Anteil Paraffin versetzt. Dadurch war diese Schicht wasserabweisend. Für eine spätere Pflege des Laminates musste die Gelcoat-Schicht nur angeschliffen und neu aufgetragen werden.

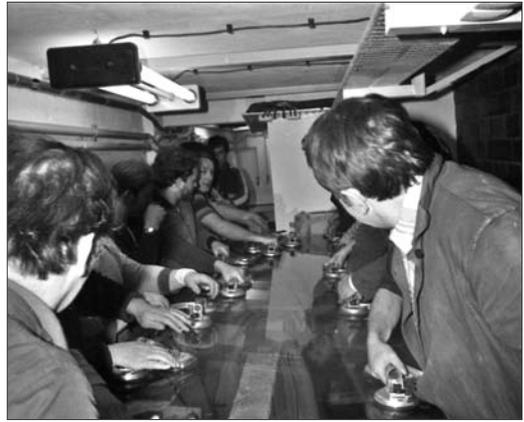
Abbildung 12: Einbringen einer großen Frontscheiben. Foto: Naturkundemuseum Potsdam, D. Knuth.

den. Den Einbau der Frontscheiben der größeren Aquarien (Becken 11–16) konnten wir nicht mehr selbst vornehmen, da die Scheiben nicht mehr von Hand ohne spezielle Hilfsmittel bewegt werden konnten. Vom 7. bis 15. März 1983 nahm diese Montage die Firma Glasbau Berlin vor. Der Einbau der großen VSG-Scheiben hatte dem Autor über Wochen Kopfschmerzen bereitet. Es gab in der DDR damals kein verfügbares technisches Gerät, um so große und schwere Glasscheiben aus dem engen Arbeitsgang in die Becken zu transportieren. Hier war reine Muskelkraft erforderlich. Um die nötige Hebekraft zusammen zu bekommen, wurden zum 9. April 1983 extra Gewichtheber und Kraftsportler vom Potsdamer Kraftsportverein für das Hineinheben der großen Scheiben in die Aquarienbecken angeworben. Die Firma Glasbau Berlin stellte zum Glück ausreichend Dreipunkt-Saugheber zur Verfügung. Da nun genügend starke Hände bereit standen, wurden zur großen Erleichterung aller die drei Scheiben ohne Probleme in die Becken gehoben und anschließend mit Silikonkautschuk eingeklebt (Abbildung 12). Das war dann auch ein Grund zum Feiern.

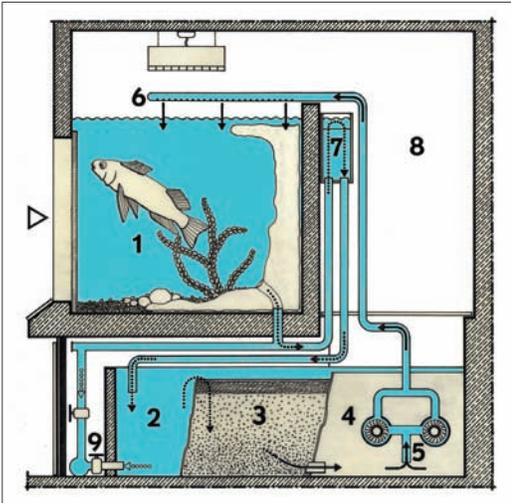
Abbildung 13: Prinzip des Wasserkreislaufs. Repro: aus Potsdam-Museum, Aquarienföhrer.

Das Wasser sollte in den Aquarienbecken im Kreislauf geführt werden. Vom Beckenboden floss es über die Auslaufsicherungen in die Bodenfilter. Nach der Filterung wurde das Wasser dann wieder in die Aquarien zurückgeführt (Abbildung 13). Unter allen Aquarien verblieb deshalb ein Raum mit einer Höhe von 90 Zentimetern. Für die Becken 6 bis 16 wurden sieben von einander getrennte Drei-Kammer-Filter unmittelbar unter die Becken gemauert (Abbildung 14). Da die Filteranlage nicht in den Planungen der Bauarchitekten berücksichtigt worden war, stand in der Bau-

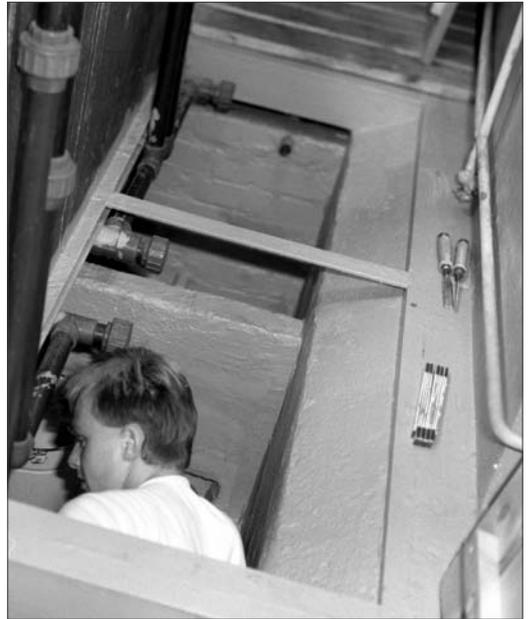
Abbildung 14: Blick in eine leere Filterkammer. Foto: Naturkundemuseum Potsdam, D. Knuth.

Die Filter wurden nach einer Austrocknungszeit 1982 ebenfalls mit Polyesterlaminat versiegelt. Die etwas problematische Versiegelung der engen Filterkammer wurde anfänglich durch den Autor selbst vorgenommen, später vor allem durch den damaligen Aquarienfleger Reinulf Braasch. Durch die sieben separaten großen Bodenfilter kam es zu einer Trennung der Wasserkreisläufe der Aquarien. Die Trennung war erforderlich, um unterschiedliche Gewässeransprüche einstellen zu können, aber auch um eventuelle Infektionen nicht gleich in alle Becken zu verschleppen. Als Filtermaterial wurde Flusskies (Korngröße 4–8 mm) in die Hauptfilterkammer eingebracht. Zwischen den Hohlräumen und auf den Kiespartikeln sollte sich ein Bakterienrasen ansiedeln. Außen an der Frischwasserkammer wurden die Umwälzpumpen montiert. Anfänglich standen nur leistungsstarke Umwälzpumpen (SK 32/2) zur Verfügung, die jedoch einen zu hohen Schallpegel erzeugten. Diese wurden nach einem Jahr durch kleine, leise und energiesparende Umwälzpumpen (USp 20-EK, ab 1990 WILORP 25-100r) ersetzt, die für die Heizung von Einfamilienhäusern und großen Mietshäusern verwendet

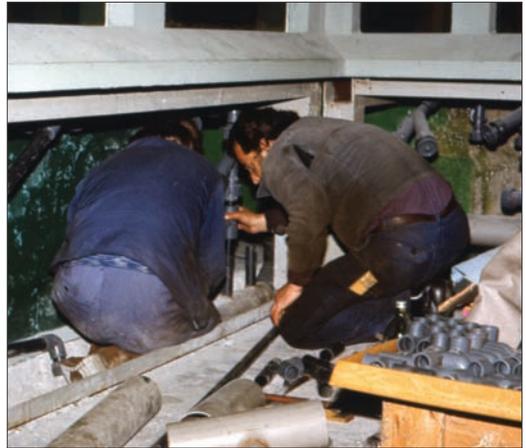
Abbildung 16: Endmontage von Rohrleitungen.  
Foto: Naturkundemuseum Potsdam, D. Knuth.

Die Rohrsysteme der Filterkreisläufe wurden aus PVC-Material ausgeführt. Da einige Rohre unter Druck stehen würden, zugleich aber auch eine stärkere Stoßfestigkeit im Arbeitsgang erforderlich war, kamen PVC-Rohrmaterialien mit einer Wandstärke von drei bis vier Millimetern zum Einsatz. Die anfänglichen Montagearbeiten führte der Autor mit dem damaligen Aquarientechniker Reinulf Braasch aus. Bereits Mitte 1982 zeigte sich, dass die Montage der Filtersysteme, die Neuentwicklung der Filteranlage, die Materialbeschaffungen sowie die parallel laufende Mitwirkung an der neuen Dauerausstellung zeitlich von einer Person nicht zu leisten waren.

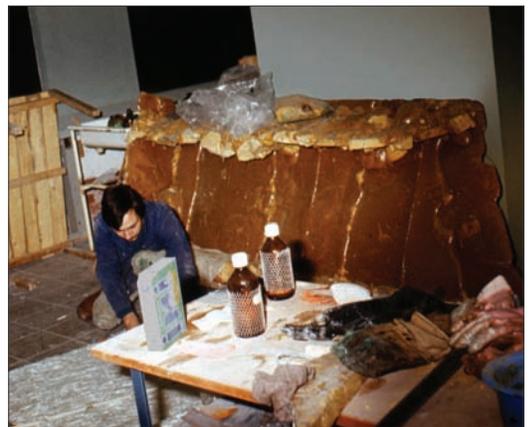
Abbildung 18: Herstellung der ersten Dekorationssteine für das Becken 11 durch Olaf Schmidt. Foto: Naturkundemuseum Potsdam, D. Knuth.

des Rückwandkörpers für das große Becken 11 (Abbildung 18). Hier sollte sich später ein großer Wels so hinlegen, dass er von den Besuchern während der Tagesruhe gut zu beobachten war. Beim ersten Versuch war der Kunststoffkörper zu groß und ging nicht um die Ecken des Arbeitsganges. Nachdem die Größe verringert wurde, passte die Rückwand endlich in das Becken. Sie wurde in das Becken eingesetzt und an zuvor eingeschäumten Verankerungen an der Aquarienvrückwand befestigt. Zum Herauslösen von restlichen Chemikalien aus dem Kunststoff wurde der Körper über Nacht im gefüllten Aquarienbecken gewässert. Am nächsten Morgen waren wir sehr erschrocken und dann etwas erleichtert. Der Kunststoffkörper schwamm auf der Wasseroberfläche. Er hatte durch seinen gewaltigen Auftrieb die gesamte Verankerung verbogen. Zum Glück hatten die Sandpartikel der Oberflächenbeschichtung nicht die Aquarienscheibe zerkratzt. Zukünftig wurden an großen Rückwandgestaltungen Auflageflächen zur Beschwerung montiert, die ein Aufschwimmen vermeiden halfen, und doppelte Verankerungen in die Rückwandkörper eingebaut. In den Folgejahren wurde die Gestaltung der Beckenrückwände vervollständigt. Ab dem 1. August 1985 war Udo Rothe, der neue Aquarientechniker, nun neben der Pflege der Fische und Aquarienanlage auch für weitere optische Verbesserungen der Aquarien zuständig.

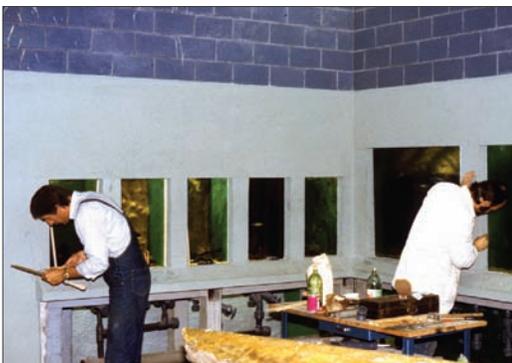
Abbildung 19: Montage der Beschriftungssysteme. Foto: Naturkundemuseum Potsdam, D. Knuth.

me der Beschriftungen eine schräge Fläche gefertigt. Auf die Schräge wurden zwei Schienen aufgebracht, zur Fixierung der Beschriftungstafeln (Abbildung 19). Neben dem Becken 16 befand sich eine Vitrine, in der die Systematik der Fische, der äußere sowie innere Bau des Fisches und anhand von Kopfskeletten die beiden grundsätzlichen Ernährungsformen „Friedfisch und Raubfisch“ dargestellt wurden. In Tafeln an der Mittelwand wurden wichtige Fischnährtiere, Wasserpflanzen und die Entwicklung des Fisches am Beispiel der Bachforelle mit hervorragenden wissenschaftlichen Zeichnungen gezeigt. Die Pflanzenabbildungen (Aquarelle) fertigte Katharina Bickerich an und die Tierabbildungen (Pastelle) stammten von Bernd Chmura (Abbildung 20).
